**"EVALUACIÓN TÉCNICO-ECONÓMICO DE OBRAS DE RECUPERACIÓN Y  
CONSERVACIÓN DE SUELOS DEGRADADOS Y FORESTACIÓN  
REALIZADAS EN COMUNIDADES MAPUCHE DE LA COMUNA DE NUEVA  
IMPERIAL, IX REGIÓN DE LA ARAUCANÍA"**

Tesis presentada como parte de los  
requisitos para optar al título de:

INGENIERO FORESTAL

TEMUCO-CHILE  
2004

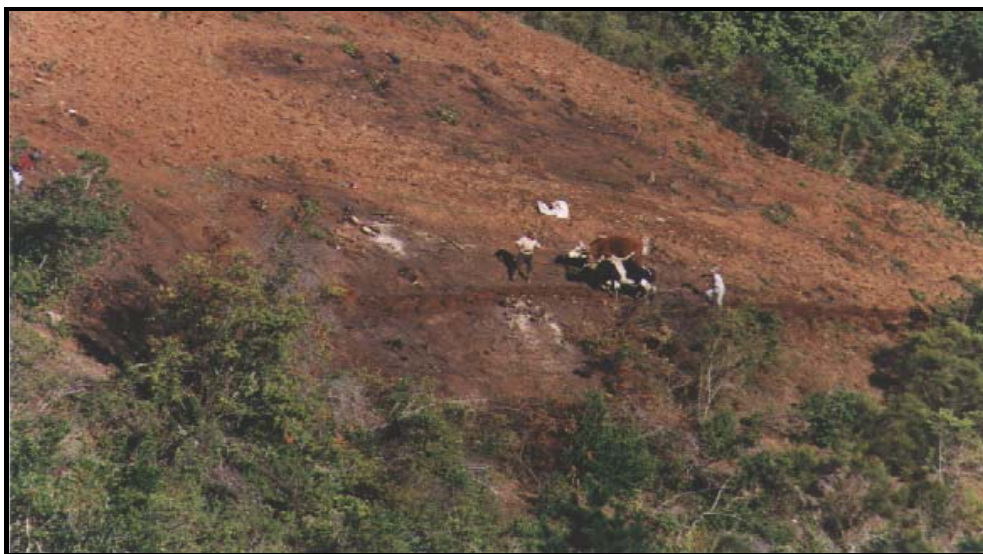
Figura N° 2: Siembra en suelo no arable en la comuna de Nueva Imperial  
Fuente: (Finckh *et al* 1998)

Las causas de la erosión en los suelos de la región, dependen principalmente del uso agrícola inadecuado, el que se centra en tres puntos: Siembra en suelos no arables; Sobrepastoreo y Técnicas deficientes de laboreo o riego. Una ilustración muy gráfica del primer punto mencionado anteriormente es la figura N° 2, que muestra un uso agrícola inadecuado y muy recurrente en la pequeña propiedad Mapuche, que es la Siembra en Suelos no Arables (Finckh *et al.*, 1998).

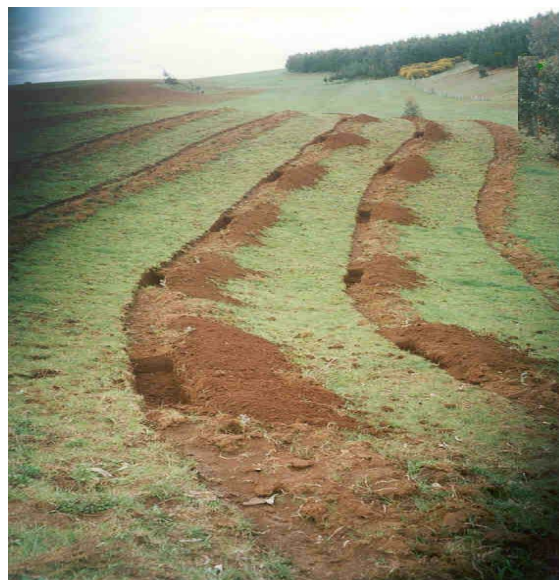
Figura. N° 7: Zanjales de Infiltración (Fuente: CONAF, 1999).

En términos conceptuales se puede decir que son pequeños canales de sección rectangular o trapezoidal y generalmente asimétricos, que se construyen transversalmente a la máxima pendiente del terreno y siguiendo las curvas de nivel (Chang *et al*, 1998). Es decir, es una obra de recuperación de suelos que comprende un conjunto de zanjas, construido de forma manual o mecanizada, que se sitúa en la parte superior o media de una ladera para capturar y almacenar la escorrentía procedente de las cotas superiores. Se construye transversalmente a la pendiente, en la curva de nivel. Presenta una sección trapezoidal, con un ancho en la base de  $0,2$  a  $0,3$  metros, una altura de  $0,2$  a  $0,55$  metros, una pendiente lateral del talud aguas abajo de 1:z, donde  $z = 0,5$  a  $0,7$  y una pendiente lateral del talud aguas arriba de 1:z, donde  $z = 0,8$  a  $1$ . El distanciamiento a través de la pendiente entre las zanjas, se calcula de acuerdo a la precipitación de diseño, estableciéndose un promedio referencial en la horizontal de  $7,5$  metros, lo que puede variar según la inclinación del terreno. El largo fluctúa entre  $3$  a  $6$  metros y la separación o tabique entre zanjas en la curva de nivel, varía entre  $0,7$  a  $1,5$  metros, según la altura de ellas. Aguas abajo de la obra, se tendrá que construir un camellón de similar altura que la zanja y con un ancho adecuado a la anchura superior de ésta (Ver Figura N°7).

Entre sus objetivos encontramos algunos como; disminuir la velocidad de las lluvias, aumentar la infiltración del agua en el suelo, reducir la escorrentía superficial, mejorar y aumentar el crecimiento, producción y establecimiento de pastos, árboles frutales y forestales, retener los sedimentos removidos por el flujo hídrico y acumular el agua de las lluvias para el riego (Tokugawa, 1998).

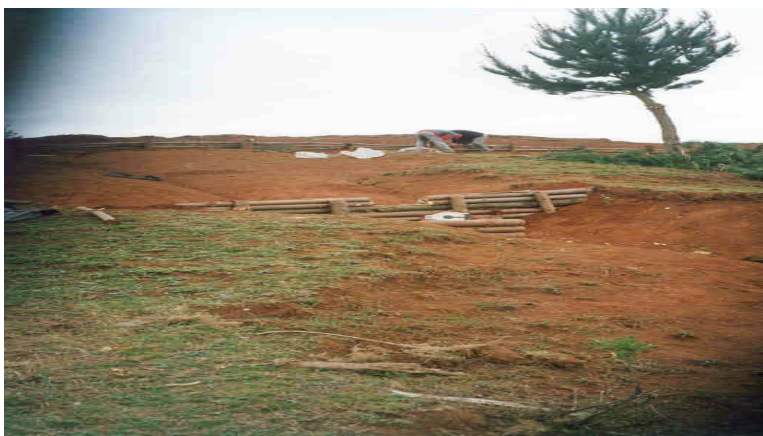
Figura N° 8: Dique de Postes de Madera (Fuente: CONAF, 1999)

- Espesor del borde superior del dique entre 20 - 30 cm. y el borde inferior de 30 - 50 cm.
- Altura efectiva del dique entre 50 y 100 cm.
- El dique debe ser empotrado de 30 a 50 cm. en el fondo y en las paredes laterales de la cárcava, para darle mayor estabilidad.
- Presentar un aliviadero de forma de parábola en el borde superior del dique a fin de darle mayor capacidad de desagüe y evitar que el agua caiga en forma de chorro y erosione los bordes laterales y la base de éste. La altura efectiva del dique es la distancia entre el centro del borde superior del dique y la superficie del suelo.
- El espaciamiento entre diques depende de la pendiente del cauce de la cárcava. Pero debe tenerse presente como condición básica que el centro del borde superior del dique debe estar al mismo nivel que la base de éste contiguo aguas arriba, determinándose así el espaciamiento entre diques.

En algunos casos, al pie del dique se construye un colchón hidráulico ya sea de piedras, ramas o paja, a fin de disipar la energía del agua y evitar que el golpe de ésta socave la base del dique y cause el derrumbe y volteo de la estructura.

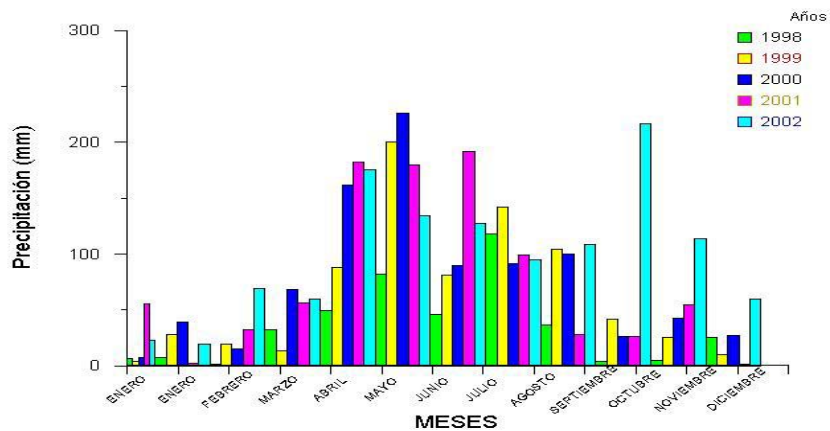
Figura 11. Precipitaciones comuna Nueva Imperial 1998-2002

Para hacer un análisis con respecto a como se relacionan las precipitaciones con las variaciones volúmetricas de las obras de conservación y de recuperación de suelos degradados en cuestión, se registraron las precipitaciones de la estación más cercana al lugar de estudio, en términos mensuales, en milímetros a través de a Estación Metereológica de la Empresa de Servicios Sanitarios Araucanía en Imperial.

Como se puede apreciar en el gráfico anterior las precipitaciones de los años 1998, 1999 y 2000 no superan los 1000 mm de agua caída total año tal como se enuncia en la descripción climática de la comuna para el sector del secano interior correspondiente al lugar de estudio. En el año 1999 caen en total 758,63 mm de precipitaciones y el año 2000 alcanzan a 895,5 mm año en el cual se efectúan las mediciones del presente estudio.

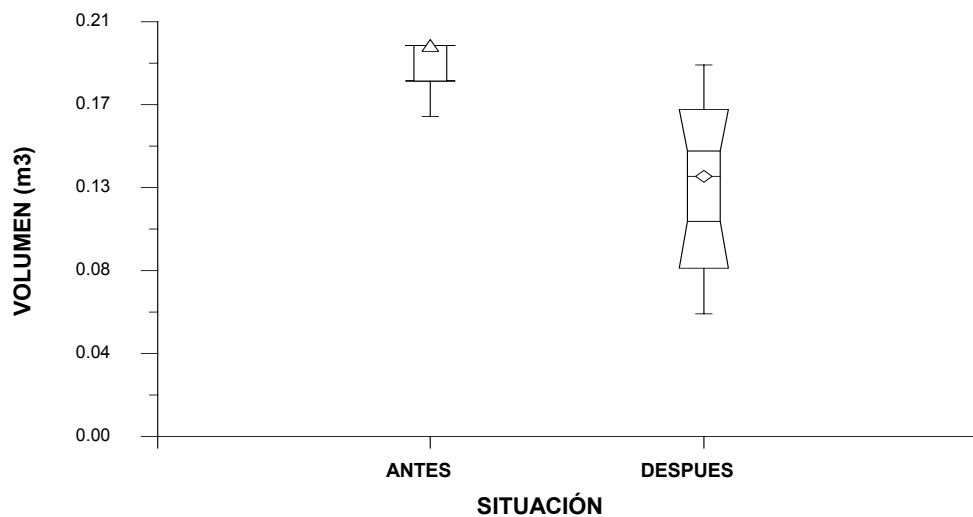
Figura N° 12 Gráfico de Zanjas de infiltración Situación Antes-Después

En la figura siguiente, se muestran las diferencias volumétricas de las Zanjas de Infiltración en un período de evaluación que va desde el mes de octubre de 1999 hasta el mes de noviembre 2000. En el gráfico de cajas se puede observar una clara disminución de la capacidad volumétrica de las Zanjas en términos medios

Se puede observar claramente que existen diferencias gráficamente apreciables y en las que complementadas bajo un análisis numérico se podrían cuantificar de manera más exacta.

Basados en la Cuadro anterior podemos concluir que se produce una diferencia volumétrica de  $0,063 \text{ m}^3$  entre los distintos momentos de medición, así es como podemos hablar de una diferencia en términos porcentuales referidos al volumen de las Zanjas de Infiltración cercano a un 31,1% de variación respecto a su situación inicial.

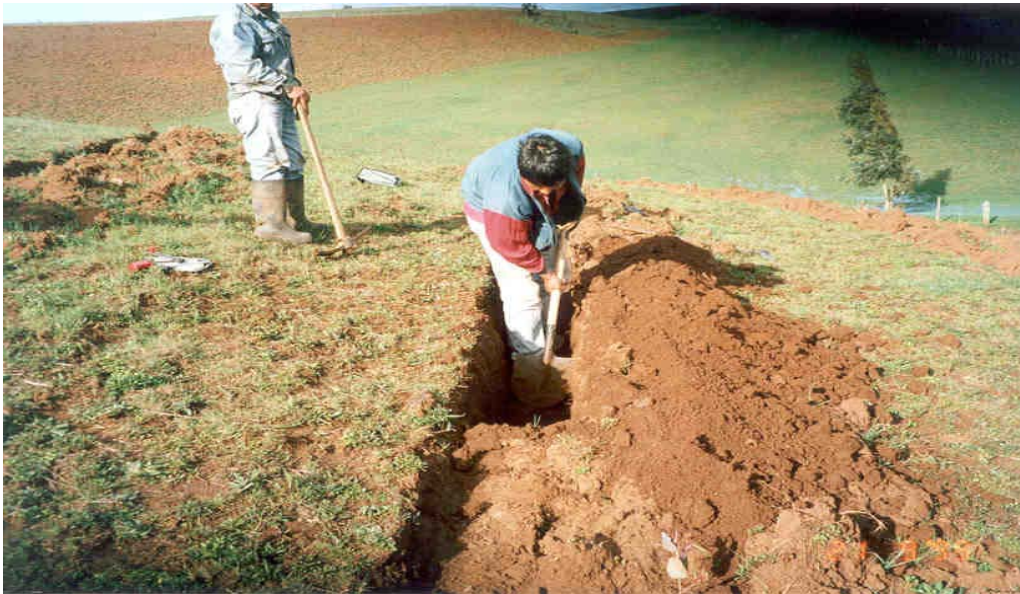
Figura 14 Construcción de Zanjas de Infiltración.(Fuente: CONAF, 1998)

En la figura siguiente, se muestra la construcción de las Zanjas de Infiltración allí instaladas.

Con relación a las herramientas más idóneas para la construcción de las obras se tiene que:

- ✓ Palas rectas
- ✓ Picotas
- ✓ Azahachas
- ✓ Chuzos

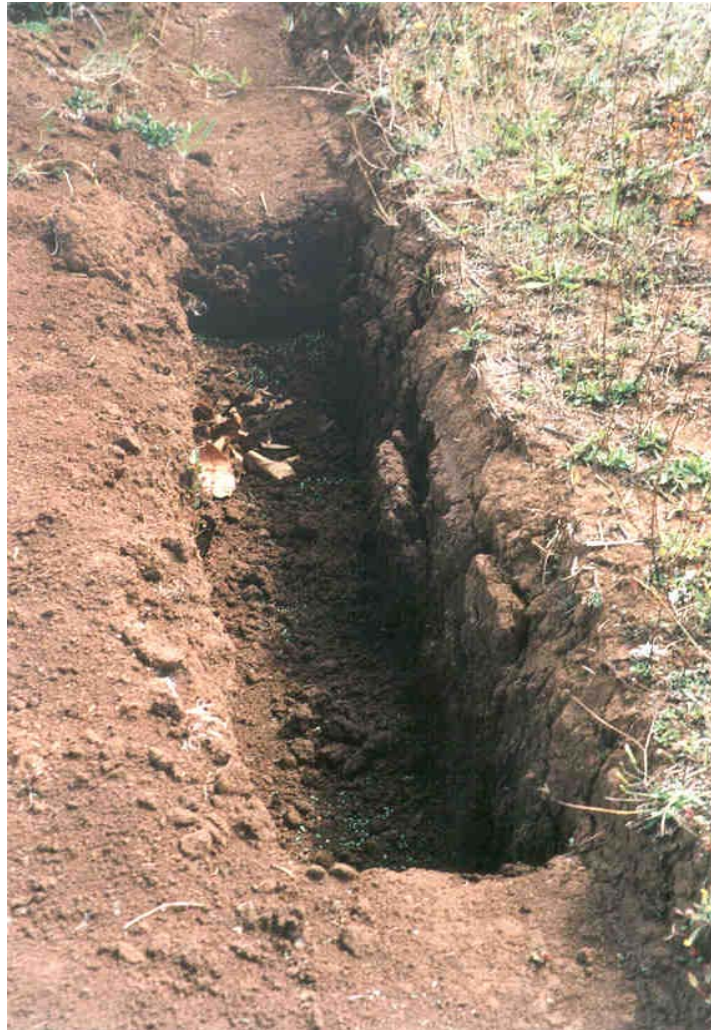
Figura 15. Zanjaz de Infiltración con problemas relación Talud.

En la figura 15 se ilustran algunos de los principales problemas de las Zanjaz de Infiltración allí realizadas:

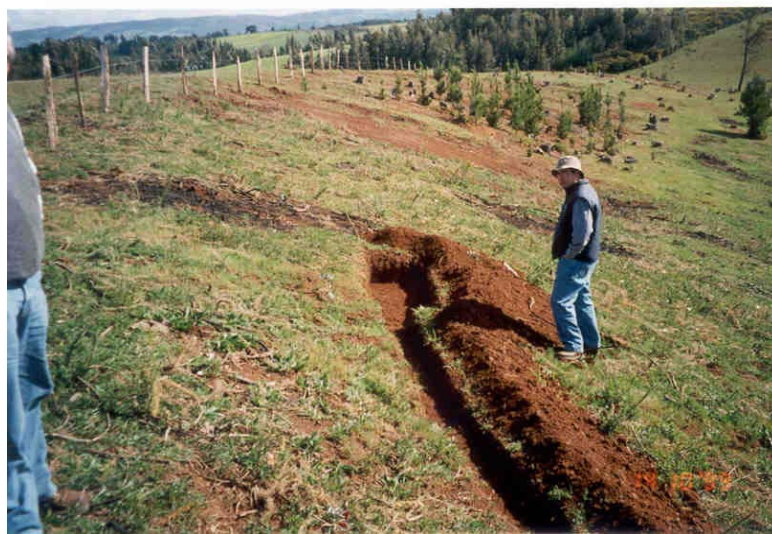
Figura 17. Canal de Desviación. Fuente: CONAF (1999)

Como se puede apreciar la situación de dimensiones del Colector y parte del Canal de Desviación el que actualmente se encuentra cubierto por vegetación tanto como la Plantación de *Eucaliptus globulus* allí realizada como de la regeneración natural de *Ulex* spp.
